Avenidas en el Camino de Val de la Horca

10/09/2015

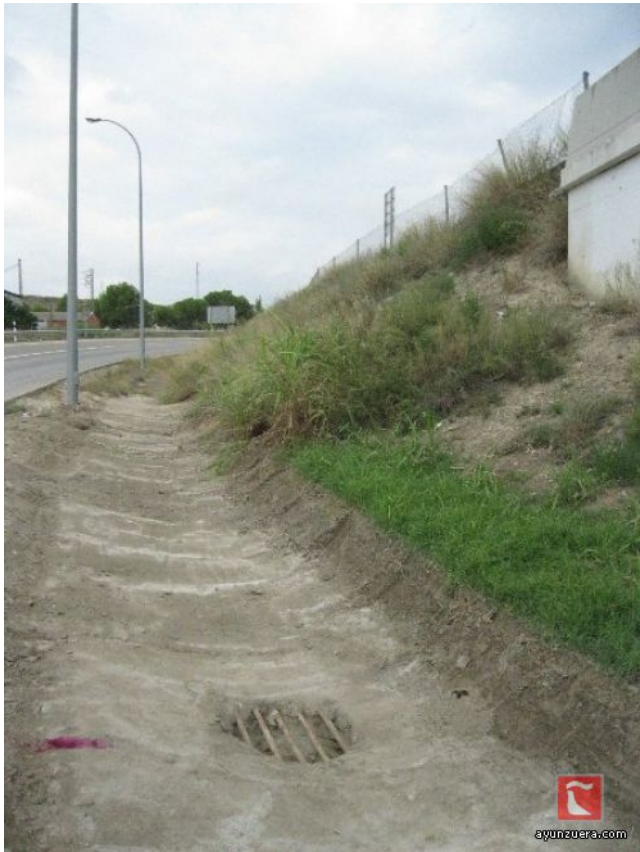
Las propuestas para solucionar las avenidas en el camino de Val de la Horca realizadas por el Aparejador Municipal y el Técnico de Patrimonio del Ayuntamiento de Zuera, y las conversaciones con personal de Carreteras (tanto del ministerio como de la empresa de conservación) están dando sus frutos.

Ayer, 9 de septiembre, comenzó a trabajar personal de carreteras en la zona realizando las siguientes labores:

- Limpieza de la cuneta en la zona del grafiti, donde ha aparecido un tragadero que conecta directamente con el barranco.
- Ampliación de este tragadero para que toda el agua que antes se salía de la cuneta y acababa en Zuera Sur, ahora se meta al barranco.
- Ejecución de varias conexiones al barranco a lo largo del camino superior, para evitar que e

! agua discurra por éste y se meta en el barranco cuanto antes.
